<b>PEMEX</b> EXPLORACION Y PRODUCCION ACTIVO EK BALAM COORD. MANITO. Y APOYO OPERATIVO RUME.	AFROBADO POR:		"EVALUACION ESTRUCTURAL DE LAS PLATAFORMAS BALAM-TA Y EK-TA".				
		No.	DESCRIPCION	MCA	DESCRIPCION	FECHA	POR	Vo. Bo.	PROY.		ING. E.A.T.G.	ING. ERNESTO ENRIQUEZ GARCIA	ELEVACIONES DE LA SUBESTRUCTURA, EJES "A" Y "B" EK-TA.				
				A	PARA REVISION INTERDISCIPLINARIA.	AGO./02	ING. J.I.V.G.	ING. H.M.M.	REV.		ING. M.G.V.	COORDINADOR DE MANITO. Y APOYO OPER. RUM.		PROYECTO No.	VIG. 100 43	PLANO No.	REV.
				B	CHEQUEO CRUZADO.	SEP./02	ING. E.A.T.G.	ING. H.M.M.				ING. OMAR TREJO HERMIDA		LUGAR	CD. DEL CARMEN, CAMPECHE.	D-100.43-G-3510	0
				C	PARA REVISION Y/O COMENTARIOS.	SEP./02	ING. T.B.P.	ING. H.M.M.				SUPERINTENDENTE B.E.T.P.					
				D	APROBADO PARA CONSTRUCCION.	OCT./02	ING. T.B.P.	ING. H.M.M.	APROB.		ING. J.M.C.R.	ING. TOMAS BARRIOS PUGA

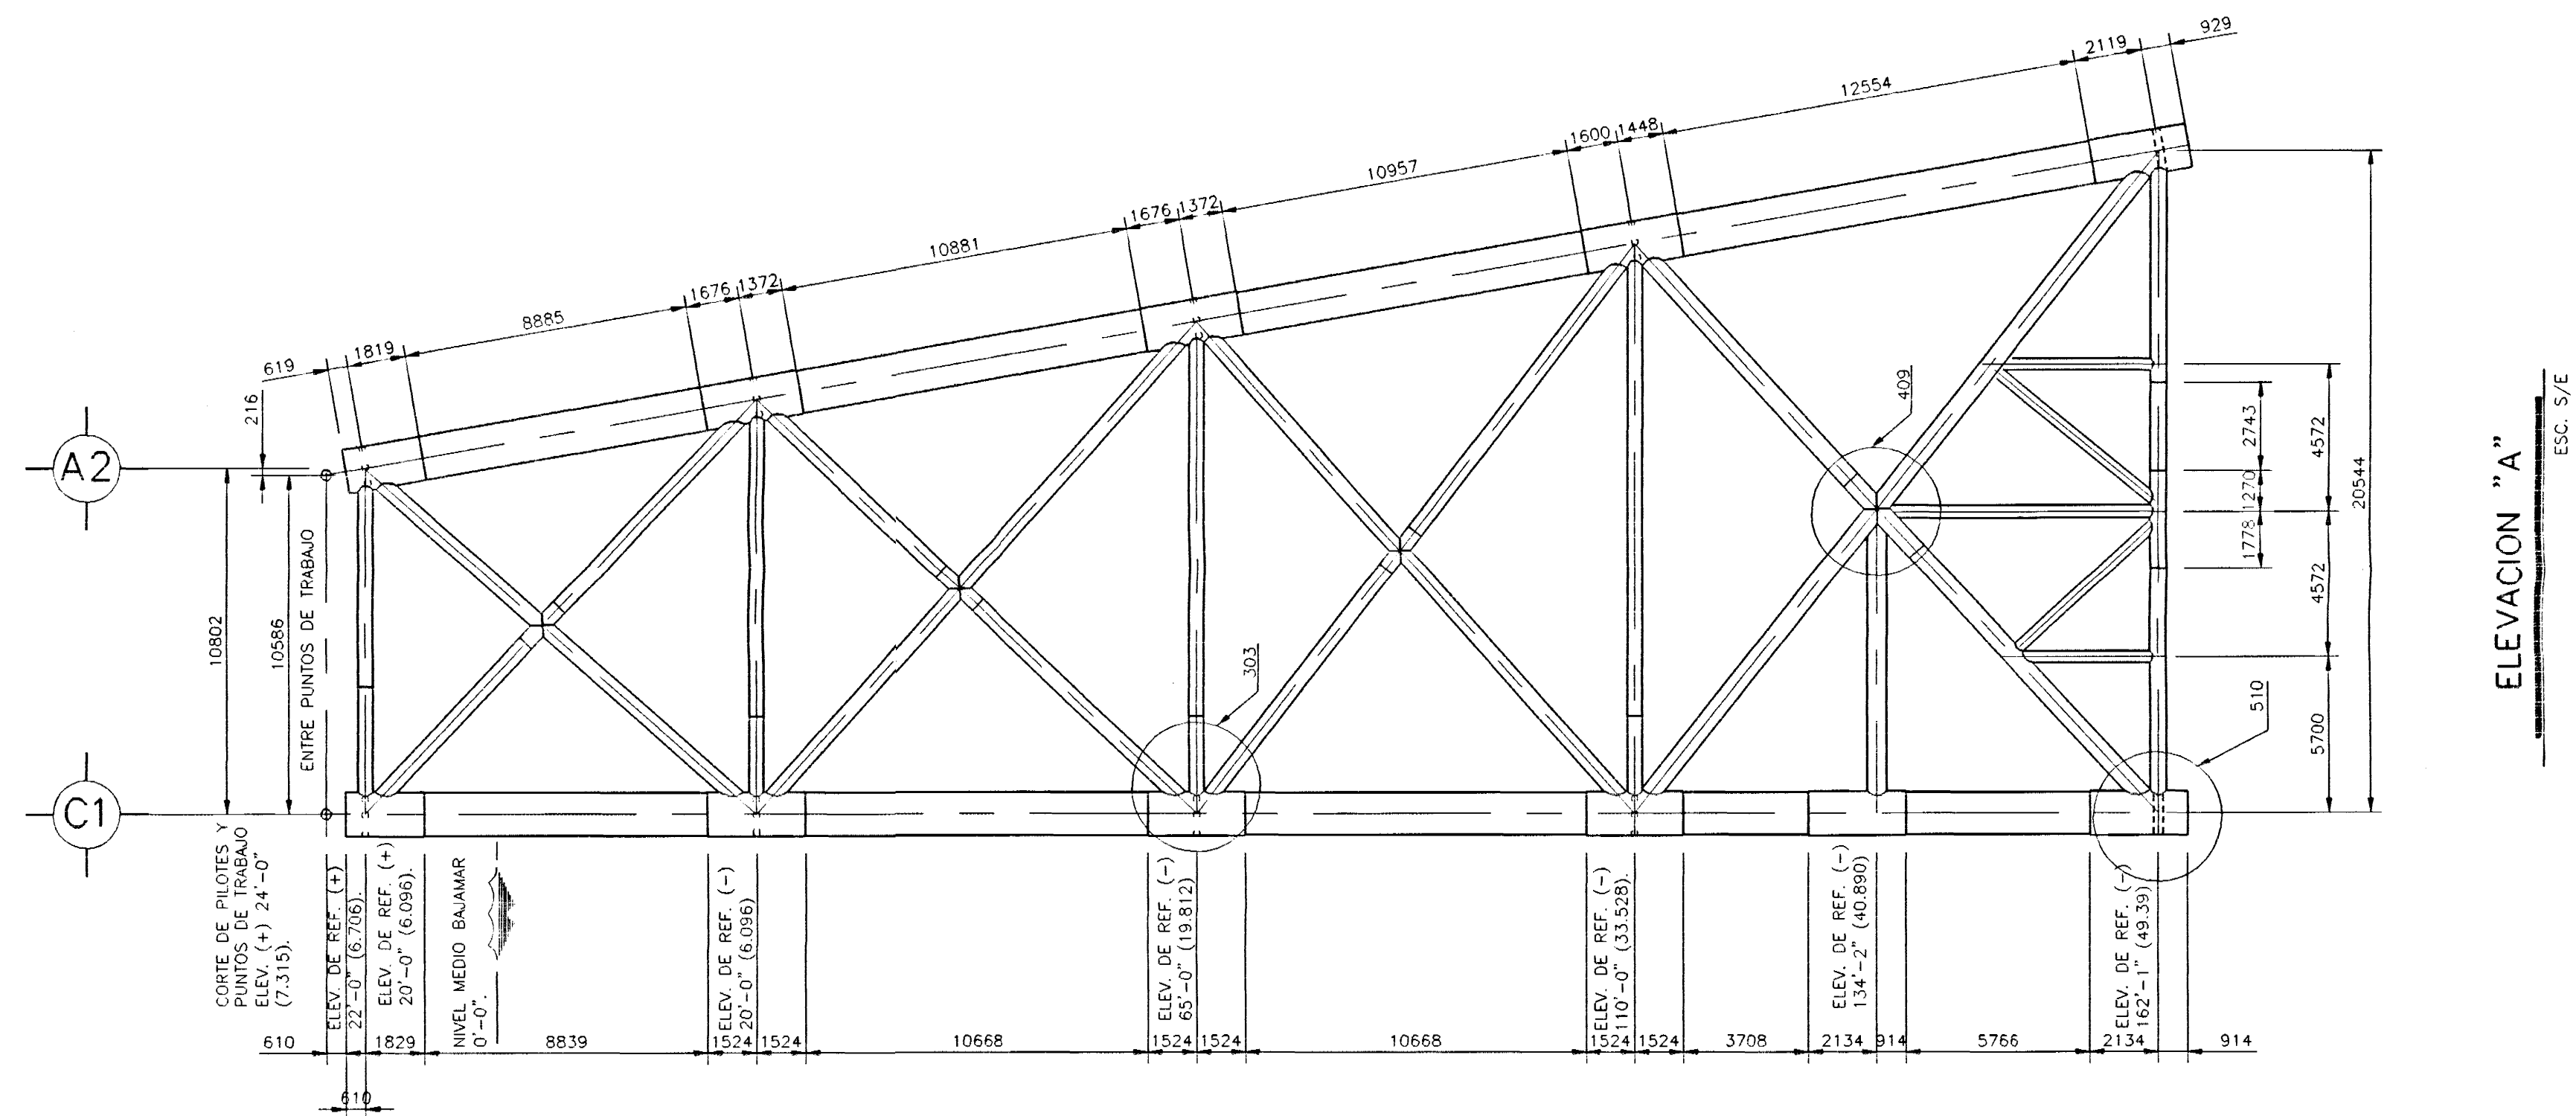
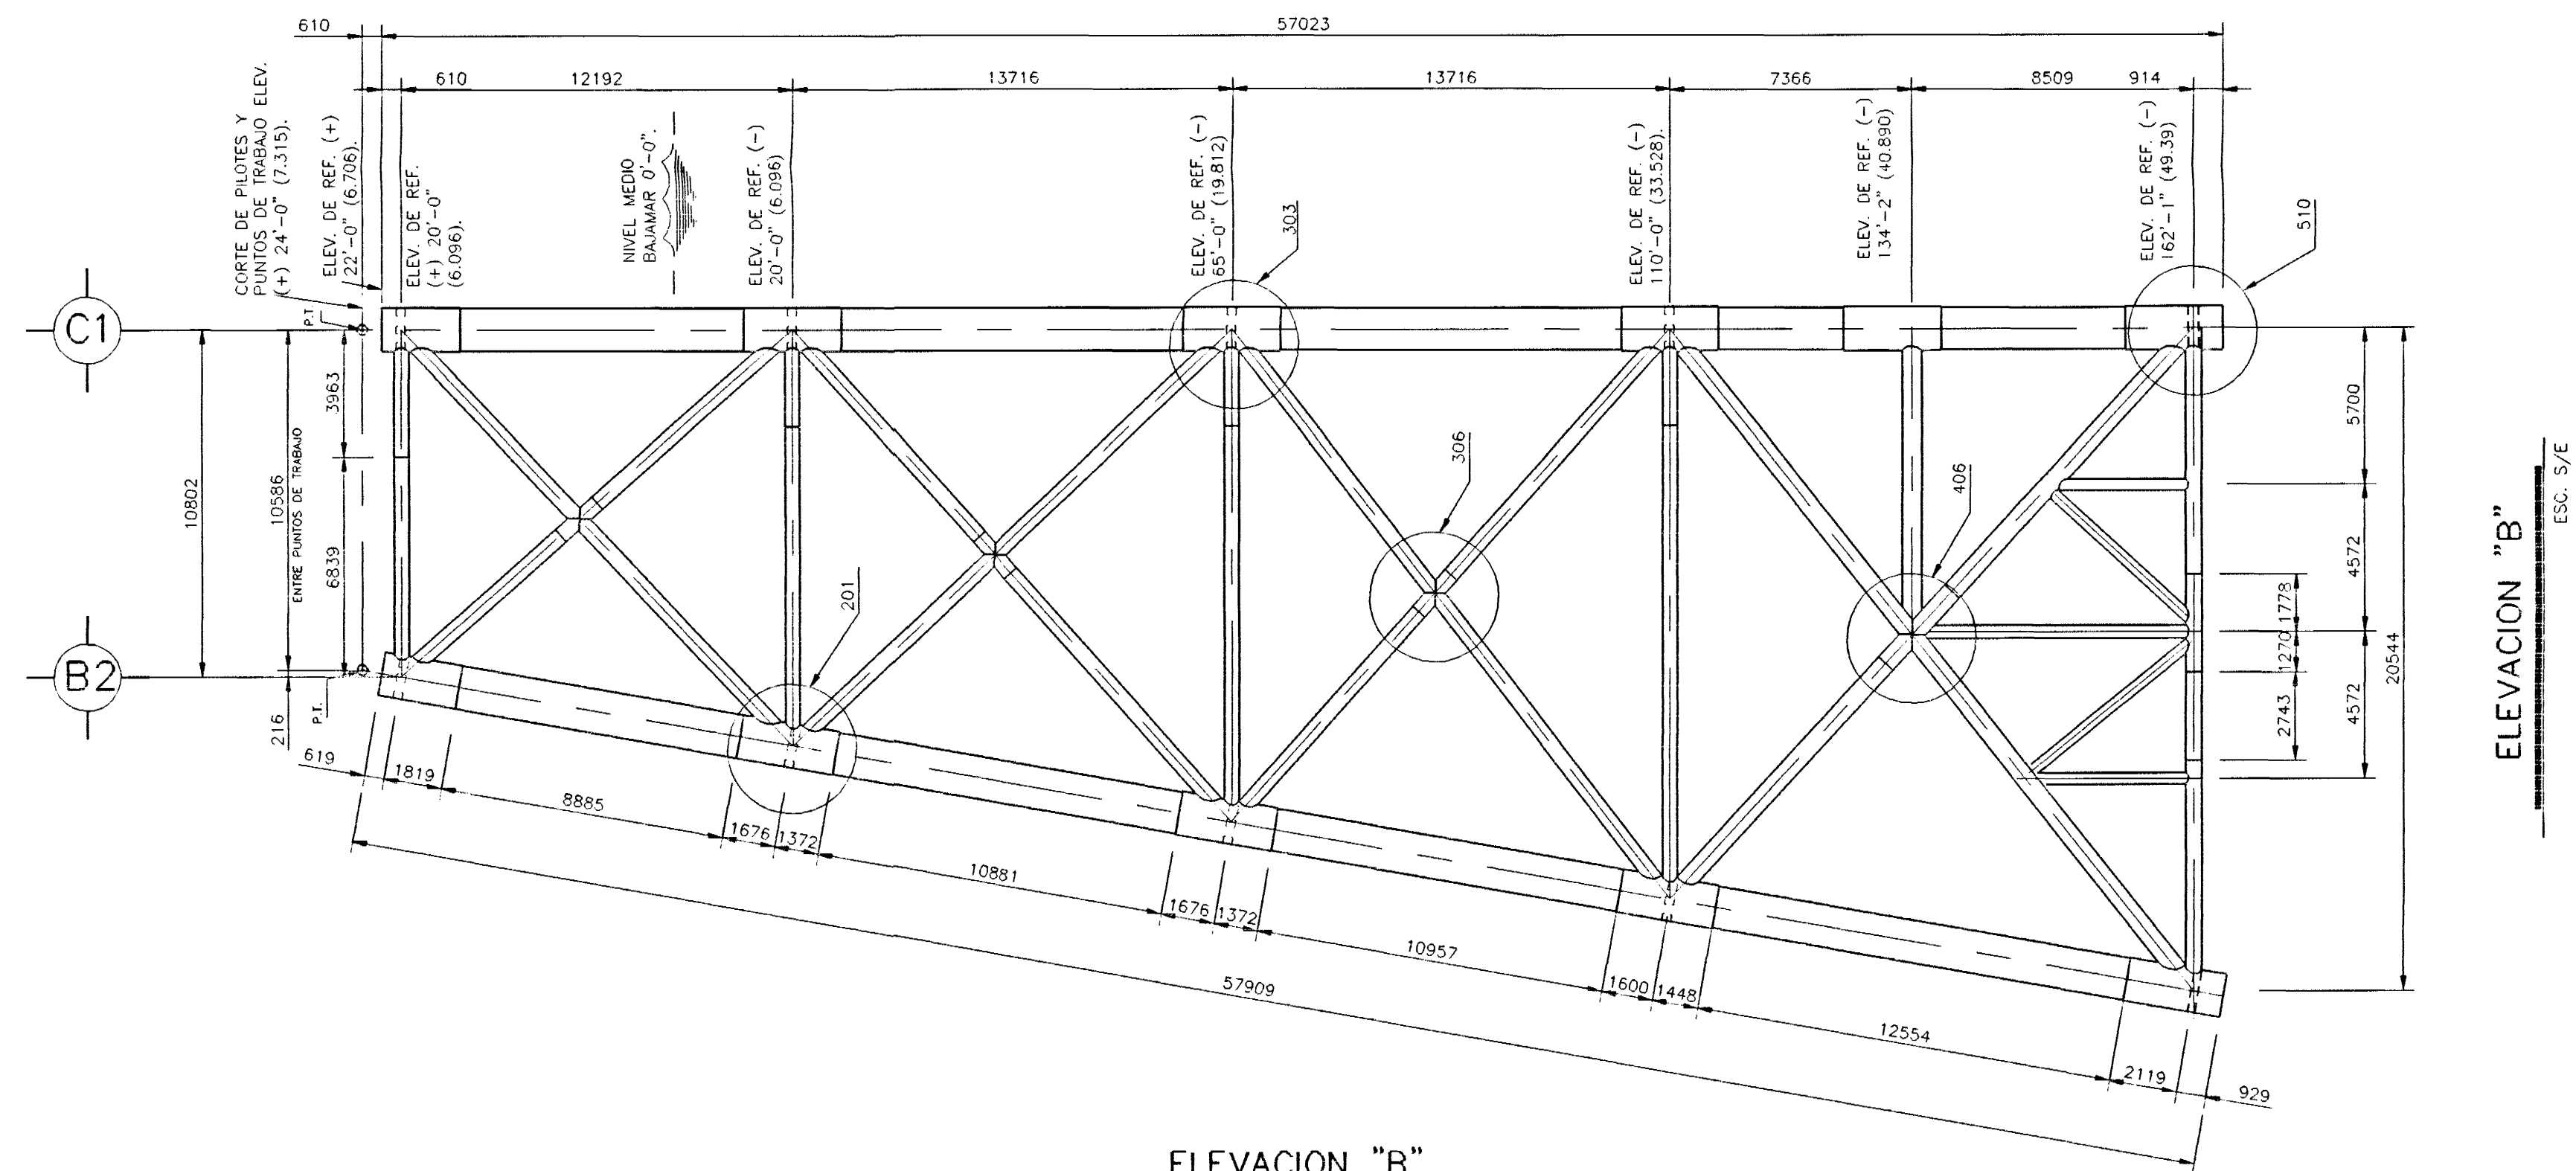
○ NODOS QUE SE INSPECCIONARON POR FATIGA.
